## 某铅酸蓄电池企业职业危害因素识别与评价

## Identification and evaluation of occupational hazard factors in a lead-acid battery enterprise

胡飞飞<sup>1,3</sup>, 周倩倩<sup>2,3</sup>, 张恒东<sup>3</sup>, 张正东<sup>1</sup>, 朱宝立<sup>3</sup>, 龚伟<sup>3</sup>HU Fei-fei<sup>1,3</sup>, ZHOU Qian-qian<sup>2,3</sup>, ZHANG Heng-dong<sup>3</sup>, ZHANG Zheng-dong<sup>1</sup>, ZHU Bao-li<sup>3</sup>, GONG Wei<sup>3</sup>

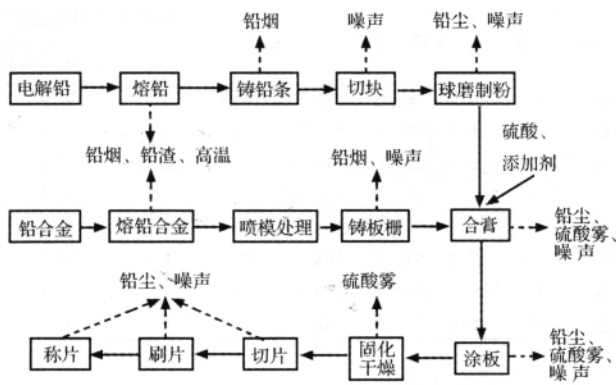
图 1 极板生产工艺以及可能存在的职业有害因素

通过查阅文献<sup>[1]</sup>和现场调查, 生产过程中可能存在铅烟、铅尘、硫酸、二氧化锡、三氯甲烷、噪声、高温等职业危害因素等。极板生产及电池组装过程中详细的职业危害因素存在环节见图 1、图 2。
